Coletânea II

O CONJUNTO ARQUITETÔNICO DO VALONGO ATRAVÉS DO TEMPO¹

Flavia Boghossian Kiperman²

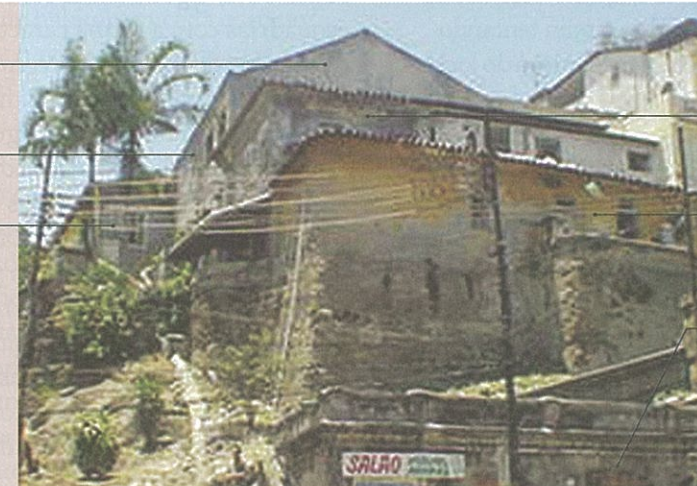
O Conjunto Arquitetônico do Valongo (FIGURA 1) é composto pelas casas de

FIGURA 1: Conjunto Arquitetônico do Valongo em 2002. FOTO: BKARQUITETOS

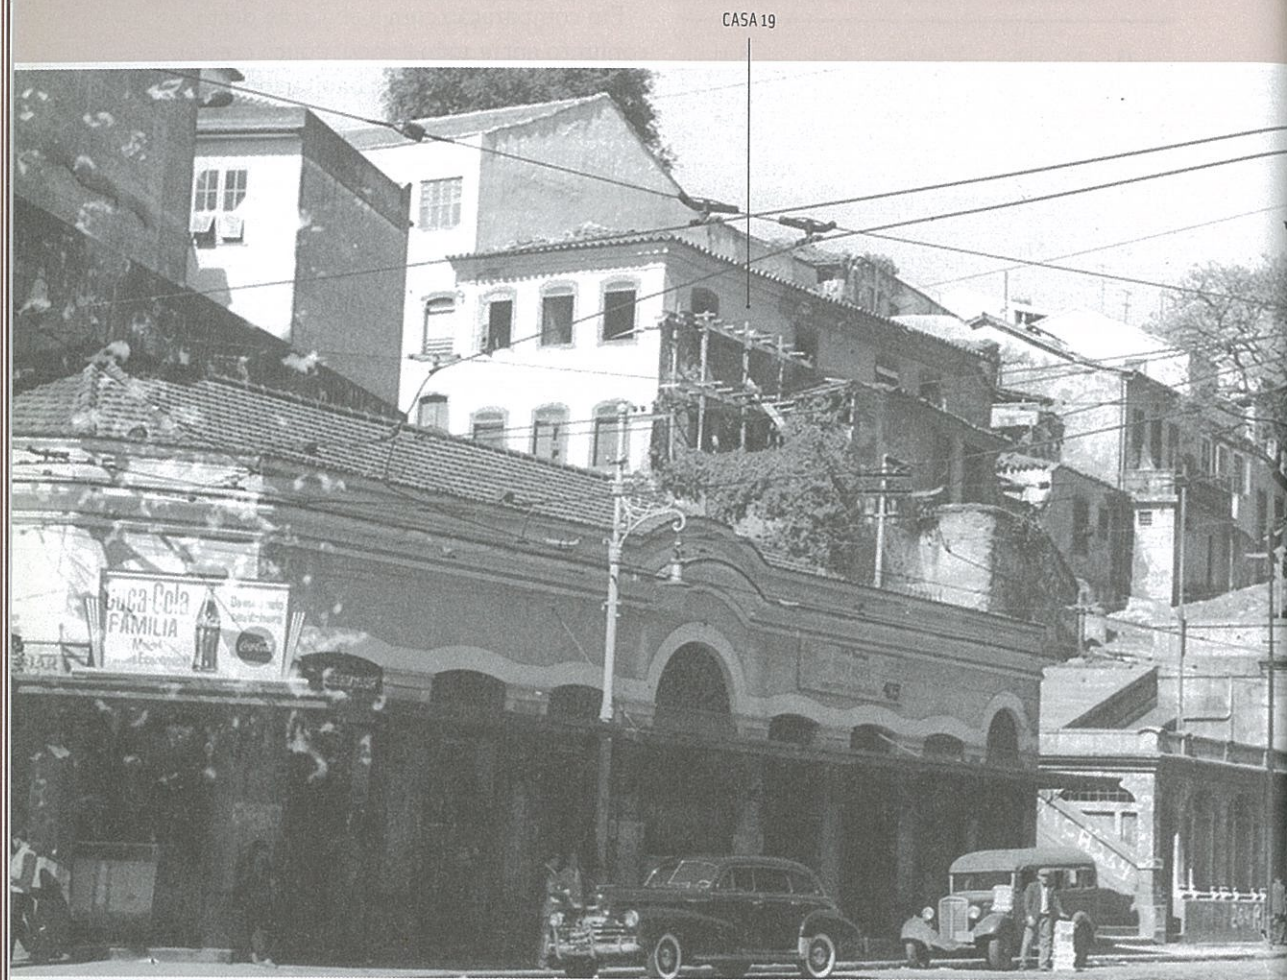
FIGURA 2: Autor desconhecido, s/ data. ARQUIVO IPHAN

As FIGURAS 2 e 3 mostram um dos exemplos da pesquisa executada para tal dissertação, na qual se faz a comparação entre o estado do conjunto em meados do século XX e o estado em 2003.

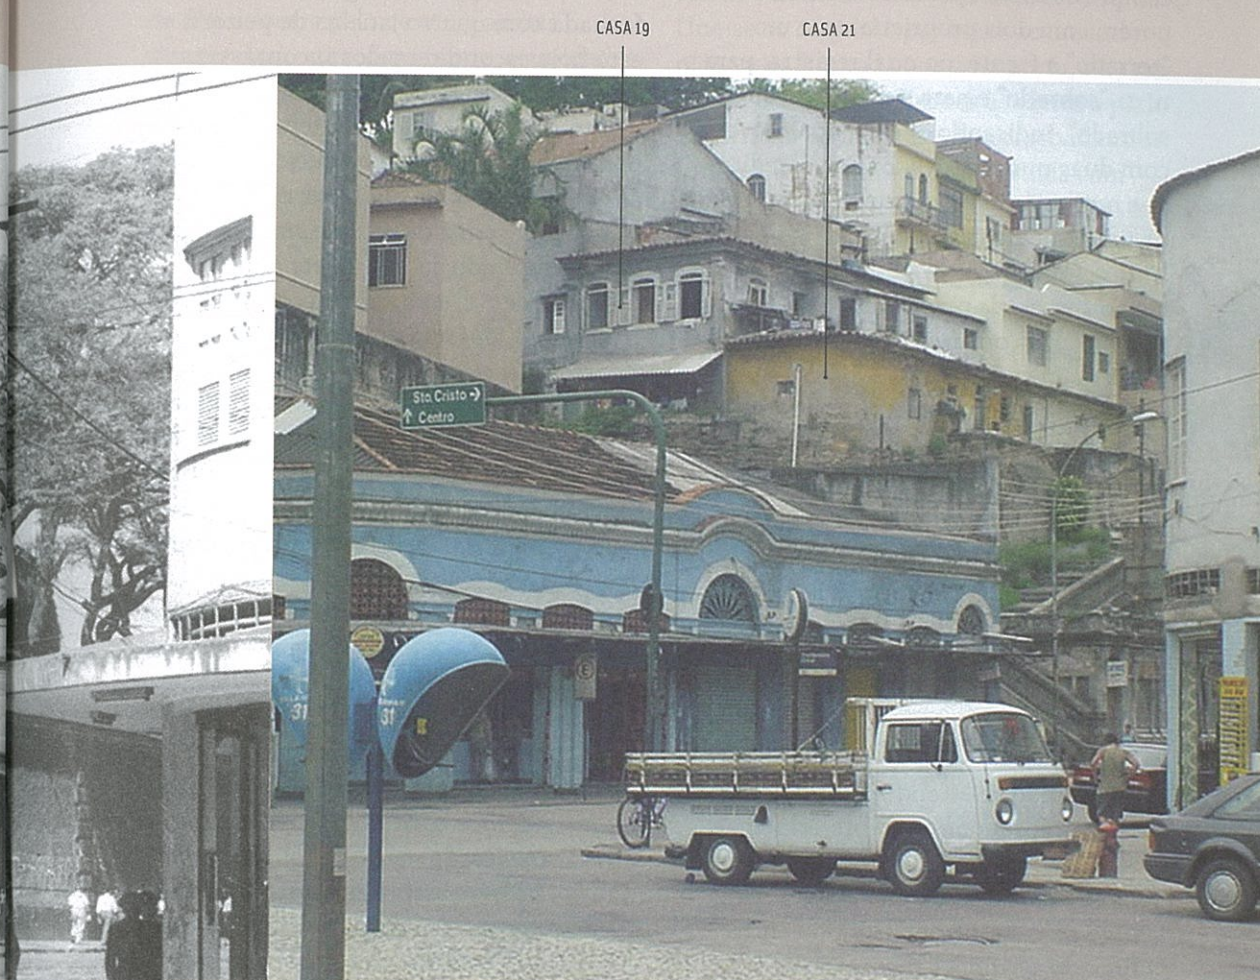
FIGURA 3: Estado de conservação em 2002. FOTO BK ARQUITETOS

Em 2003 encontramos cinco unidades habitacionais e o estado de conservação desta edificação precário, com infiltrações de águas pluviais e esgoto aparentes, cômodos sem ventilação nem iluminação e lajes em péssimo estado, com suas ferragens aparentes.

Na primeira etapa, será feita apenas a restauração do invólucro mural das casas 19 e 21, que mereceram especial atenção no auto do tombamento, com a limpeza e execução de obras de conservação e restauro. Para a segunda etapa sugerimos a compatibilização das fachadas das demais casas com as duas já restauradas e o tratamento do entorno do conjunto, com isso pretendendo-se preservar a ambientação e o entorno das casas 19 e 21.
